Kleine Ursache – große Wirkung!

Feuchtigkeitsschäden durch mangelhafte Luftdichtungsschicht ■ Ein Fallbeispiel zeigt, dass das „Absaufen“ eines Daches auch ohne Dachleckagen von oben möglich ist. Verantwortlich waren Mängel an der Luftdichtungsschicht, die einen massiven Schimmelpilz- und Schwammbefall im Dachgeschoss verursachten. **Dieter Küsters und Stephan Zwiener**

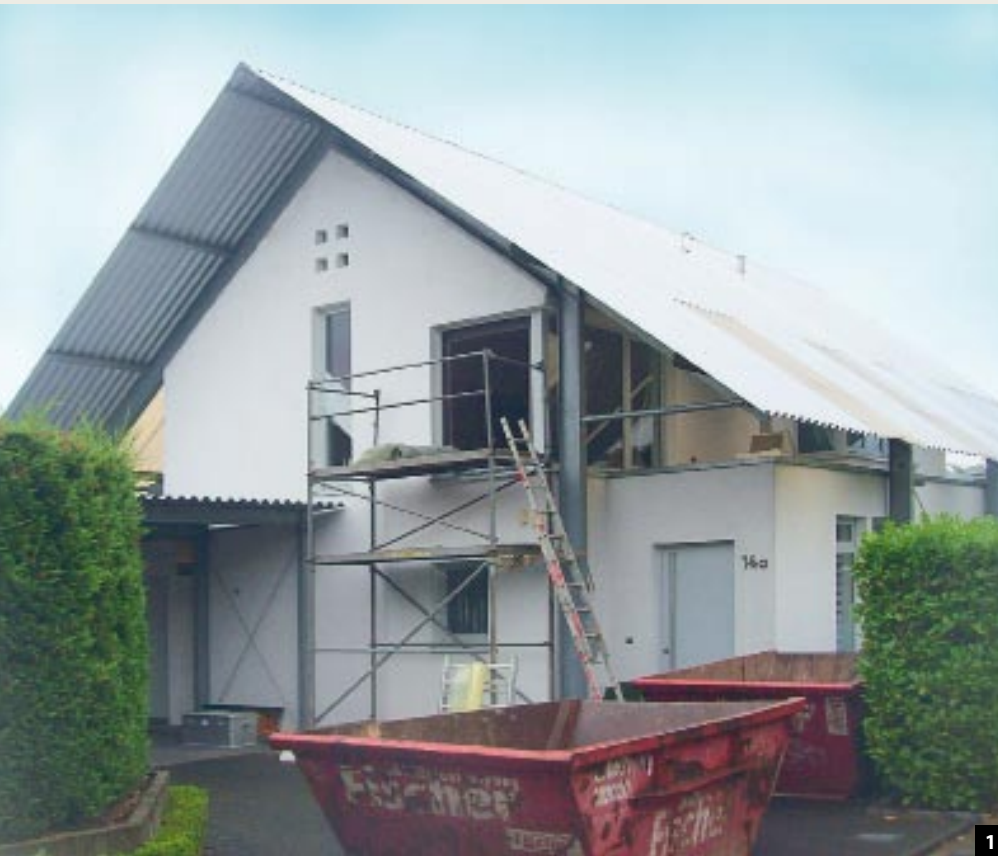
Abb. 1: Ungewöhnlich bei diesem Einfamilienhaus ist die besondere Stahlkonstruktion des Daches.

In einem Vorort von Bielefeld wurde ein Einfamilienhaus erstellt. Seine Besonderheit besteht in der Gebäudekonstruktion, bei der der obere Niederschlagschutz durch eine freistehende Stahlkonstruktion gewährleistet wird (Abb. 1). Darunter wurde das eineinhalb-geschossige Gebäude in massiver Bauweise erstellt. Um die äußere Brettschalung im Schrägdach vor dem zu bestimmten Jahreszeiten

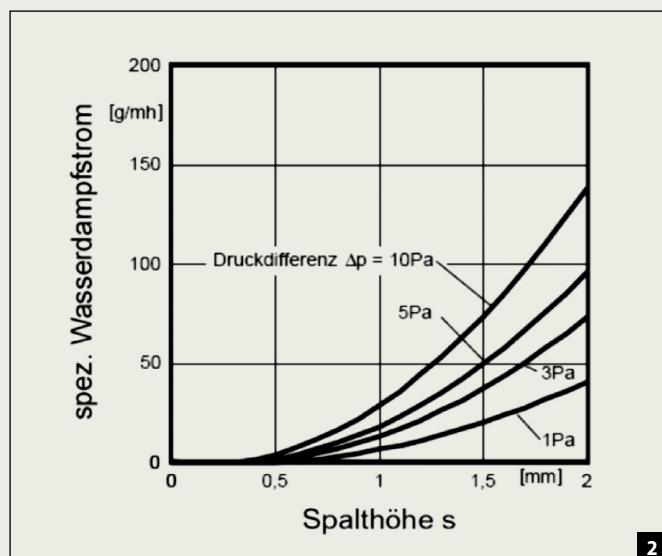
2

Abb. 2: Bei einer relativ geringen Druckdifferenz von 1 Pa dringen durch einen 1 Millimeter breiten Spalt von 1 Meter Länge circa 15 Gramm Feuchtigkeit pro Stunde in die Konstruktion. Entsprechend größer ist der Feuchtigkeitseintrag bei höherer Druckdifferenz und größerer Spalthöhe.

raumfeuchtigkeit in die Konstruktion gelangen und dort kondensieren konnte (Abb. 2). Hinweise darauf gaben zum Beispiel von außen sichtbare Flecken im Bereich der Giebel. Aufgrund der vorliegenden Konstruktion musste sich ein Kondensatanfall besonders schädigend auswirken, da das Kondensat durch die obere Bitumenabdichtung mit sehr hohem s_d -Wert nicht nach außen abtrocknen kann.

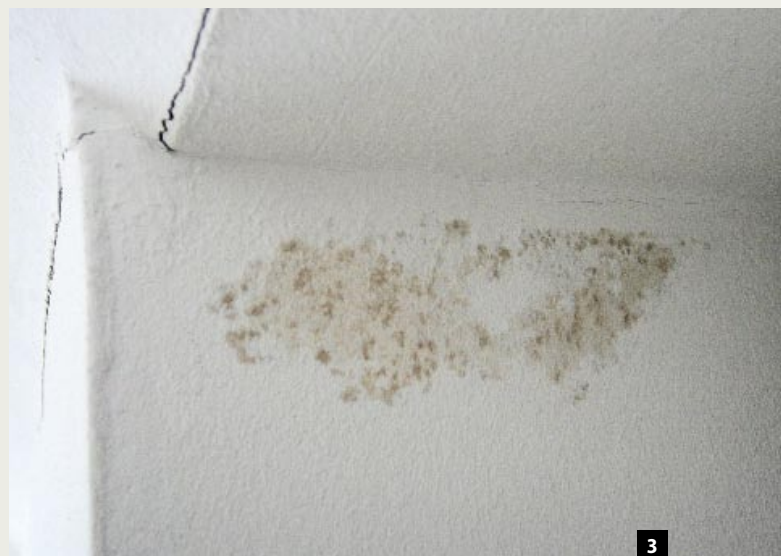
3

Abb. 3: Risse und Feuchtigkeitflecken zeigten sich auf den Wänden (Gipsputz) vor allem am Übergang zur Massivwand.

In den besonders kalten Wintern 2009 und 2010 zeigten sich auf den Innenseiten der Dachschrägen auch noch Feuchtigkeitsränder, die sich insbesondere am Übergang zur Massivwand abzeichneten (Abb. 3). Gerade in diesem Bereich befanden sich die Fehlstellen in der Folie, so dass das Kondensat an diesen Stellen nach innen dringen konnte.

Der Architekt wurde auf Grundlage des Gutachtens vom Gericht verurteilt, sämtliche Mängel sowie Folgemängel zu beseitigen. Dem Sachverständigengutachten zufolge sollte dabei umlaufend ein Streifen der Gipskartonplatten oberhalb der aufsteigenden Wände entfernt und anschließend die Dampfbremse normgerecht montiert werden. Da die Flecken im Wesentlichen in diesem unteren Bereich der Schrägen vorhanden waren, wurde angenommen, dass auch nur hier ein

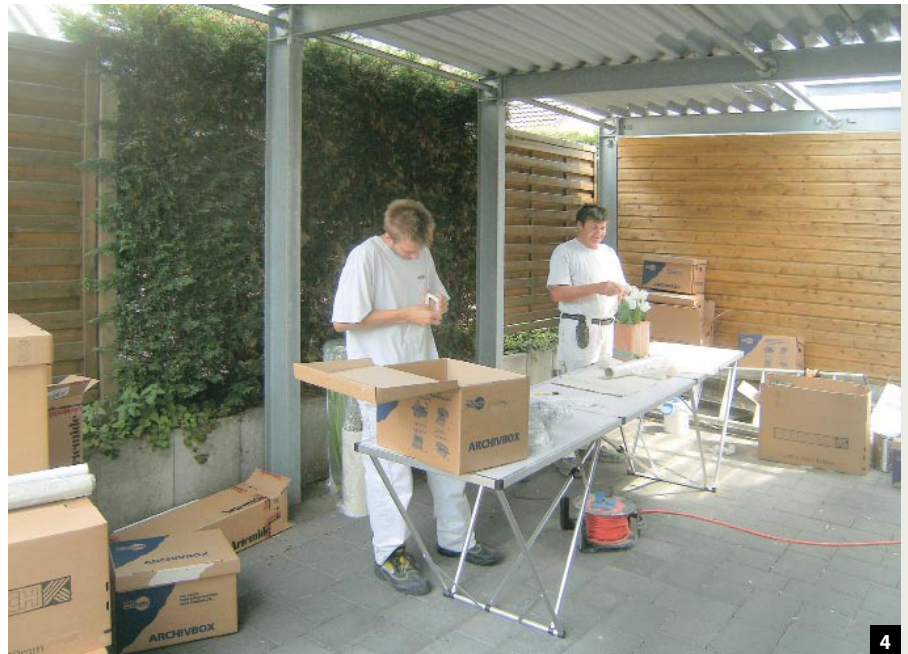
Abb. 4: Das gesamte Inventar der betroffenen Räume wurde einer Feinreinigung unterzogen.

- Abschottung des DG zum EG,
- Zugang zum DG über einen Gerüstturm und ein bodentiefs Fenster,
- Aufbau eines Unterdruckaggregates und Hepa-Filter-Luftreiniger im EG,
- Ausräumen des Inventars inklusive Kleidung sowie Abbau sämtlicher Möbel, alles reinigen, desinfizieren, verpacken und lagern (Abb. 4),
- Rückbau der Türzargen, reinigen, desinfizieren und lagern,
- Entfernen und Entsorgen des Teppichbodens,
- Rückbau der Sanitärobjekte, reinigen, desinfizieren und lagern,
- Schutzmaßnahmen für Fenster und Fliesen im Bad,
- Rückbau der Gipskartonplatten inklusive Dämmung unter PSA (Vollschutz mit gebläseunterstützter Hepa-Maske),
- Verpacken in staubdichte Säcke und Entsorgung über das Gerüst,
- Grob- und Feinreinigung mit Absaugen aller Flächen,
- Desinfektion aller Flächen mit Isopropyl-Alkohol,
- Freimessung durch den Sachverständigen.

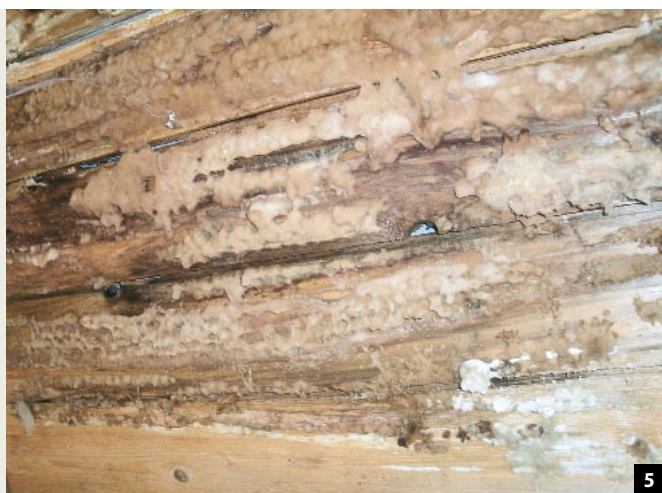
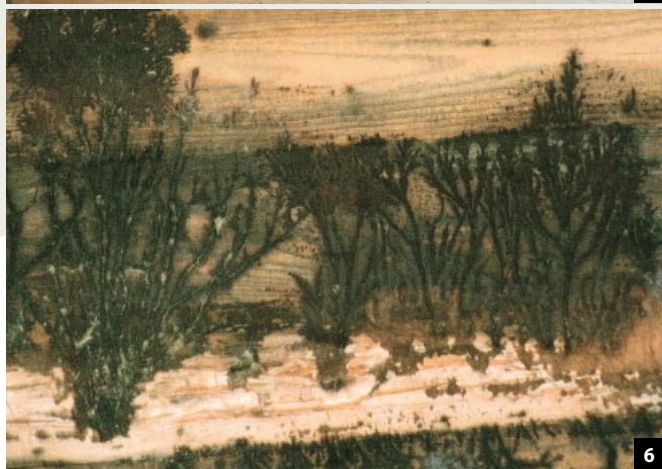
Doch erst nach Rückbau der Dämmung wurde das Ausmaß des Schadens sichtbar. Die gesamte Holzverschalung des Daches war von einem Holzfäule-Erreger befallen (Abb. 5–8). Der technische Leiter und TÜV-zertifizierte Sanierungsfachmann

Abb. 5/6: Nach dem Rückbau der Klemmfilzdämmung zeigte sich der Schwammbefall an der Rauspundschalung.

legte die Baustelle sofort still. Der Sachverständige ermittelte in Laboranalysen den Weißen Porenschwamm sowie den Blätling als hauptsächlich vorkommende Spezies (vergleiche den Kasten „Weißer Porenschwamm“ auf Seite 59). Ein Großteil der Bretterschalung sowie der obere Bereich der Sparren und der Pfette wies Destruktionsfäule auf. Sprich: Das Holz war morsch.

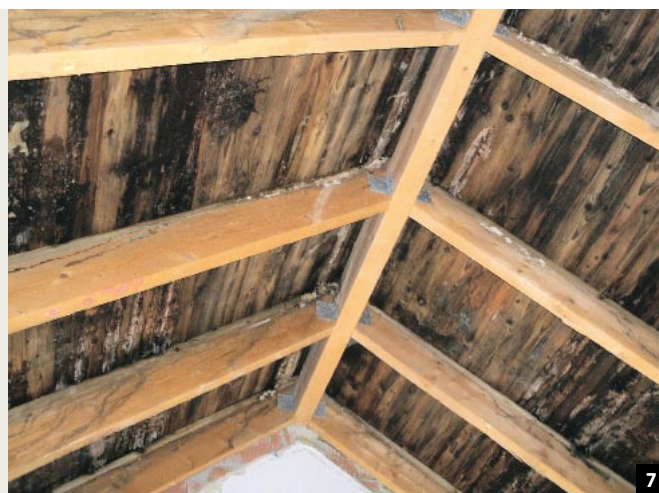
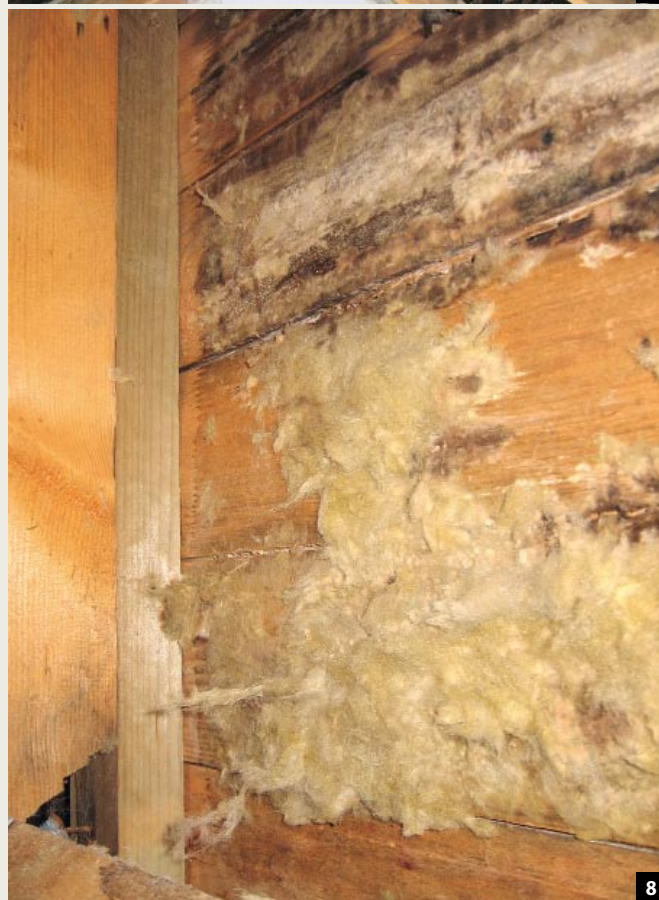
Abb. 7/8: Der gesamte Dachstuhl wies einen massiven Schwammbefall auf.

ben im August 2010 Werte von 22 bis über 70 Prozent Holzfeuchte. Das Wasser wurde vom Holz aufgenommen und im Zeitraum vom Winter bis zum Begutachtungstermin im August trotz des extrem heißen Julis nicht wieder abgegeben. Anzunehmen ist, dass in keinem Jahr seit Bestehen des Gebäudes die Bretterschalung und die Sparren vollständig abtrockneten. Der Prozess der Schwamm- und Schimmelpilzbildung fand also seit dem Bezug im ersten Winter statt.

Aufgrund dieser Erkenntnisse musste der Ablauf der Sanierung komplett neu geplant werden. Zunächst wurde in Abstimmung mit einem Zimmermann und einem Statiker die Mindeststärke der Sparren berechnet, um zu bestimmen, wie viele der sichtbar leicht befallenen Stellen durch Abhobeln entfernbar waren. Da die Schnee- und Windlast durch das überbaute Wellblechdach abgetragen »

Beim Rückbau der Bitumendachbahn von der Verschalung zeigte sich aber, dass die Verschalung teilweise so morsch war, dass Einsturzgefahr für die Mitarbeiter bestand. An diesen morschen Stellen waren die Sparren so stark befallen, dass ein teilweiser Austausch und das Abhobeln als unwirtschaftlich ausschieden. Nach kurzer Beratung mit dem Architekten und den Bauherren wurde schließlich der gesamte Dachstuhl zurückgebaut (Abb. 9). Danach konnten auch die Auflagerflächen am Mauerwerk (Giebel und Drempe) fachgerecht einer Schimmelpilzsanierung unterzogen werden.

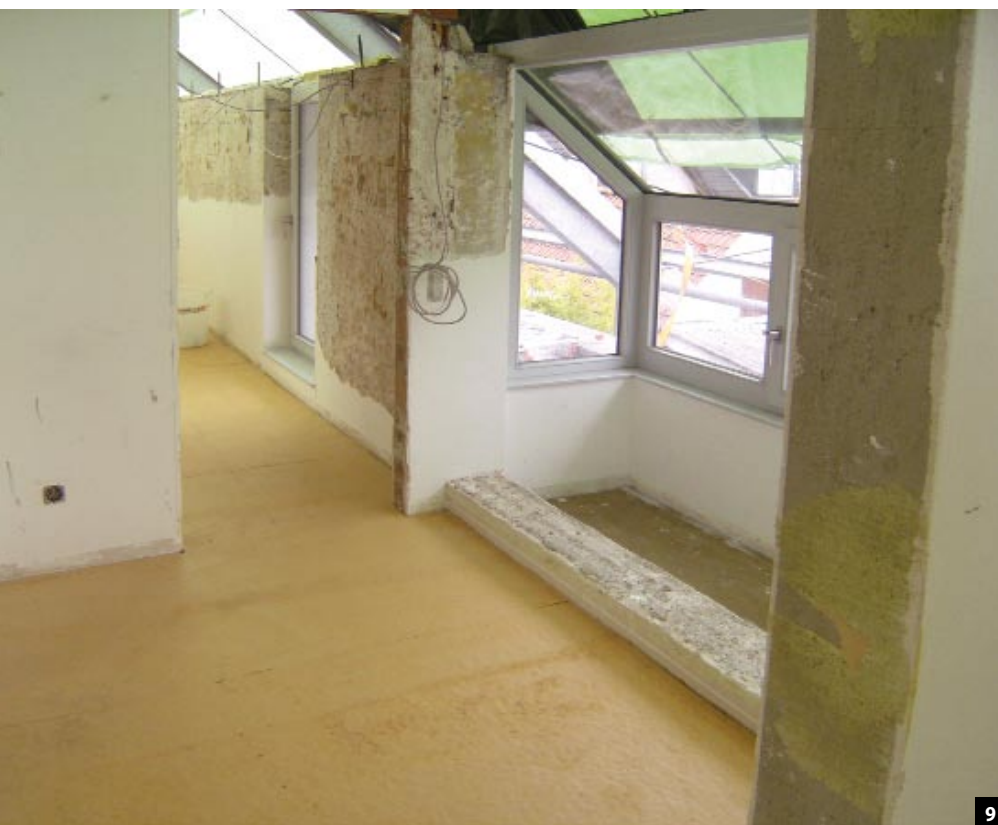
Abb. 9: Erst nach dem Rückbau des gesamten Dachgeschosses und der Entsorgung der befallenen Materialien konnte mit dem Neuaufbau begonnen werden.
